Date de mise à jour du profil : Février 2024

Caractéristiques de la zone de baignade	Schéma de la zone de baignade
<p>Nom de la baignade : Corton</p> <p>Commune : Cassis Département : Bouches-du-Rhône Région : PACA Personne responsable de l'eau de baignade : Maire de Cassis</p> <p>Plage non surveillée Période officielle de la saison balnéaire : 06/05/2024 au 29/09/2024</p> <p>Surveillance sanitaire officielle (ARS) : de Mai à Septembre Auto-surveillance sanitaire (mairie) : de Mai à Septembre</p>

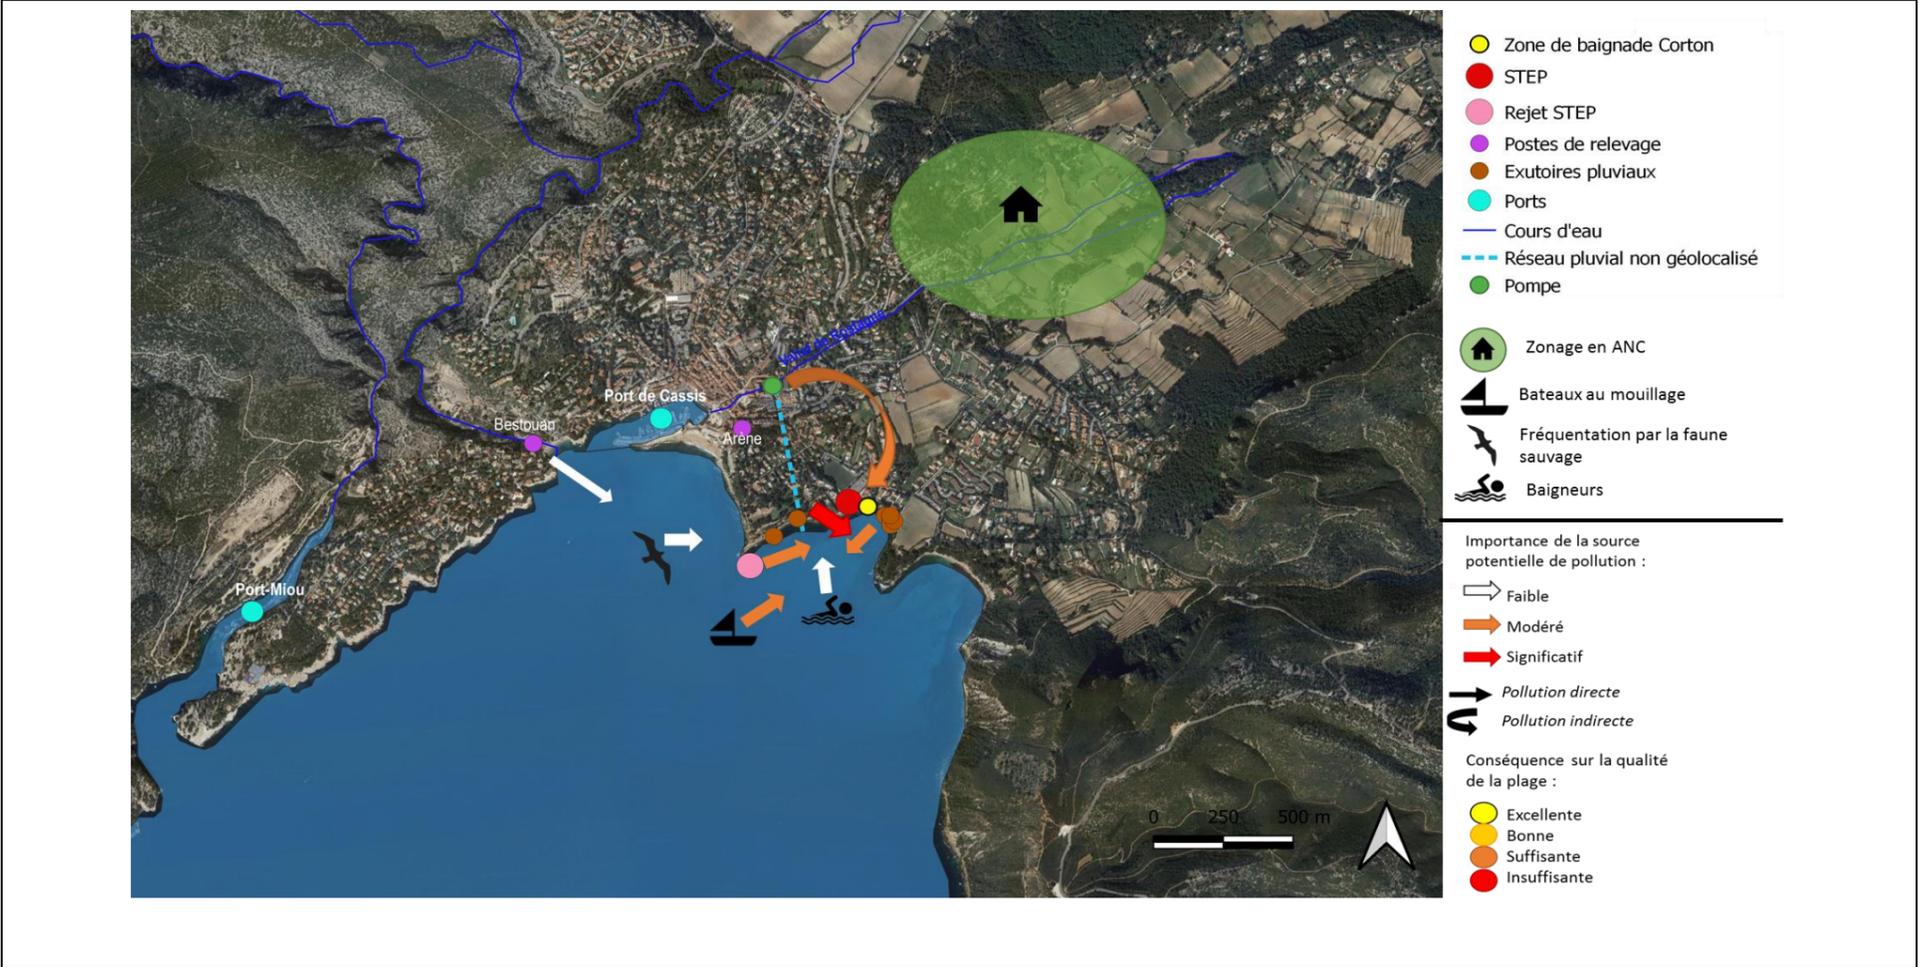
Cartographie des risques bactériologiques du périmètre immédiat de la zone d'étude

Sources de pollution bactériologique potentielles :	Impact sur la plage	Gestion préventive mise en place à ce jour		Plan d'action proposé
		Indicateurs suivis et seuils d'alerte	Mesures de gestion préventives mises en place	Principales mesures de réduction des pollutions à mettre en place
Rejet STEP via l'émissaire en mer	Modéré	Résultats des bilans d'autosurveillance	Télé-surveillance des PR Astreinte de l'exploitant 7j/7 en période estivale	Recherche d'eaux parasites
Rejet STEP par by-pass	Significatif			Maintenance et surveillance de ces installations pour éviter les pannes
PR Bestouan	Faible	Télé-surveillance des déversements	Analyses d'autosurveillance Gen-Spot® et fermeture de la zone de baignade si mauvais résultats bactériologiques	Suivi qualité lors de rejets (conditions océano-météo différentes)
Bateaux au mouillage (hors port)	Modéré	Contrôle visuel par les employés saisonniers	Adaptation du planning de prélèvement	Mise en place de mouillages organisés Veiller au bon comportement des usagers, même la nuit et sensibilisation des usagers

Exutoires pluviaux	Modéré	Niveaux d'alerte Météo France	Adaptation du planning de prélèvement : - une fermeture de la zone de baignade (niveau rouge) - une demande d'analyses Gen-Spot® (niveau orange) puis fermeture si mauvais résultats	Quantifier les volumes apportés par temps de pluie sur l'ensemble des exutoires pluviaux Entretien des installations
Vallat de Rostagne	Modéré	Niveaux d'alerte Météo France Contrôle des bons raccordements par le service SPANC	Adaptation du planning de prélèvement et/ou fermeture de la zone de baignade Demande de mise en conformité de certains usagers	Suivi qualité des cours d'eau Continuer les contrôles et mise en conformité des zones en ANC connues
